## HASANKEYF TARİHİ ve ARKEOLOJİK SİT ALANI ARAŞTIRMA, KAZI ve KURTARMA PROJESİ

## 2004-2005 ÇALIŞMALARI

**Prof. Dr. Abdüsselam ULUÇAM**  
Kazı Başkanı ve Proje Yürütücüsü

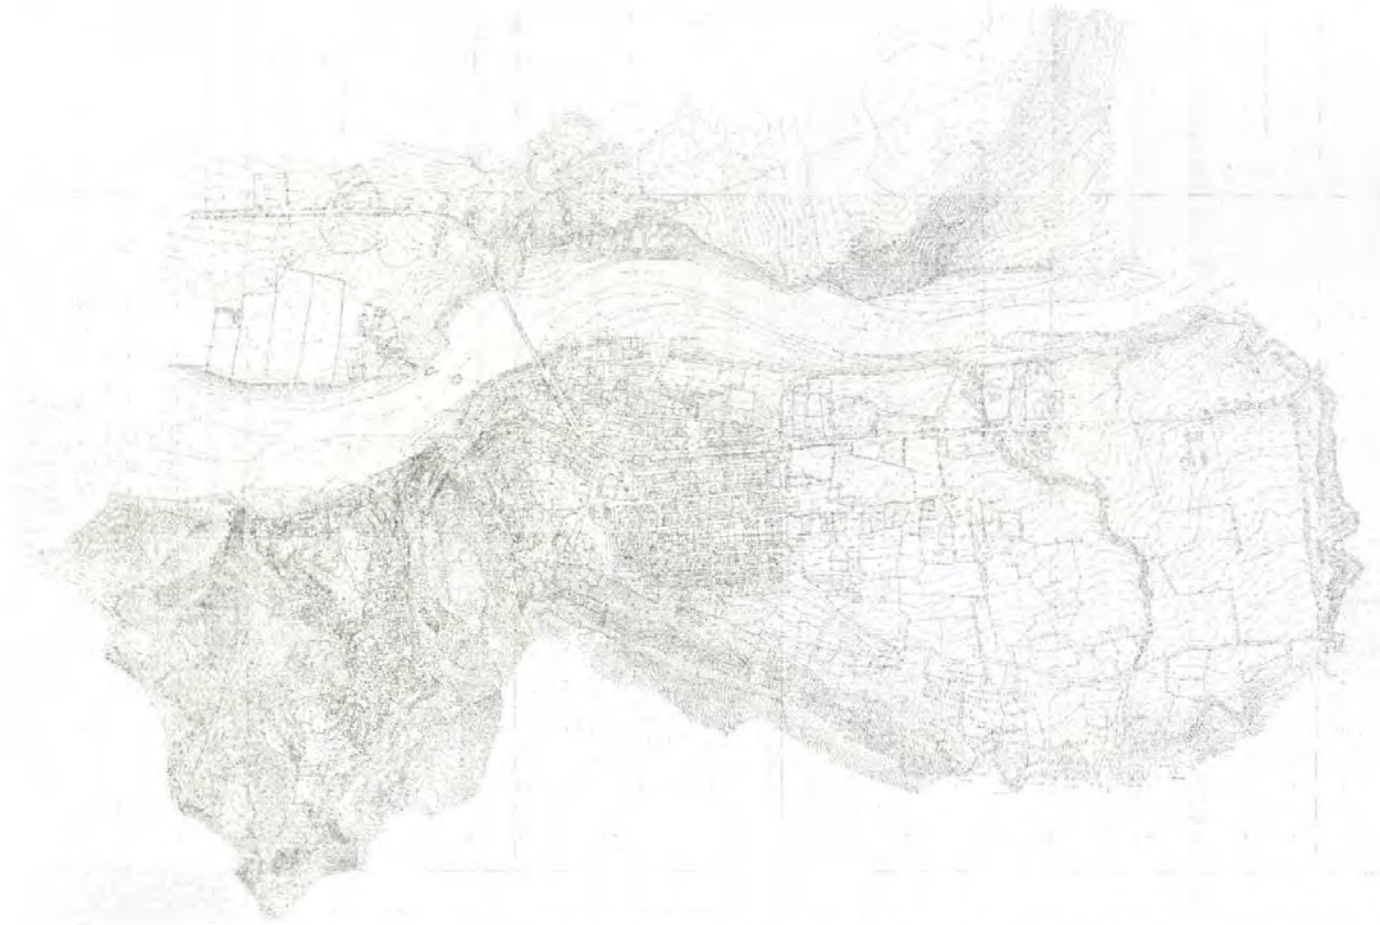
Harita 1 : Hasankeyf'teki Belli Başlı Kültür Varlıklarını Gösteren Topografik Harita

2000 yılı başlarına ulaşabilen ve kimlikleri bilinen Hasankeyf'teki belli başlı taşınmaz kültür varlıkları şu şekilde listelenebilir (Harita 1)<sup>2</sup>:

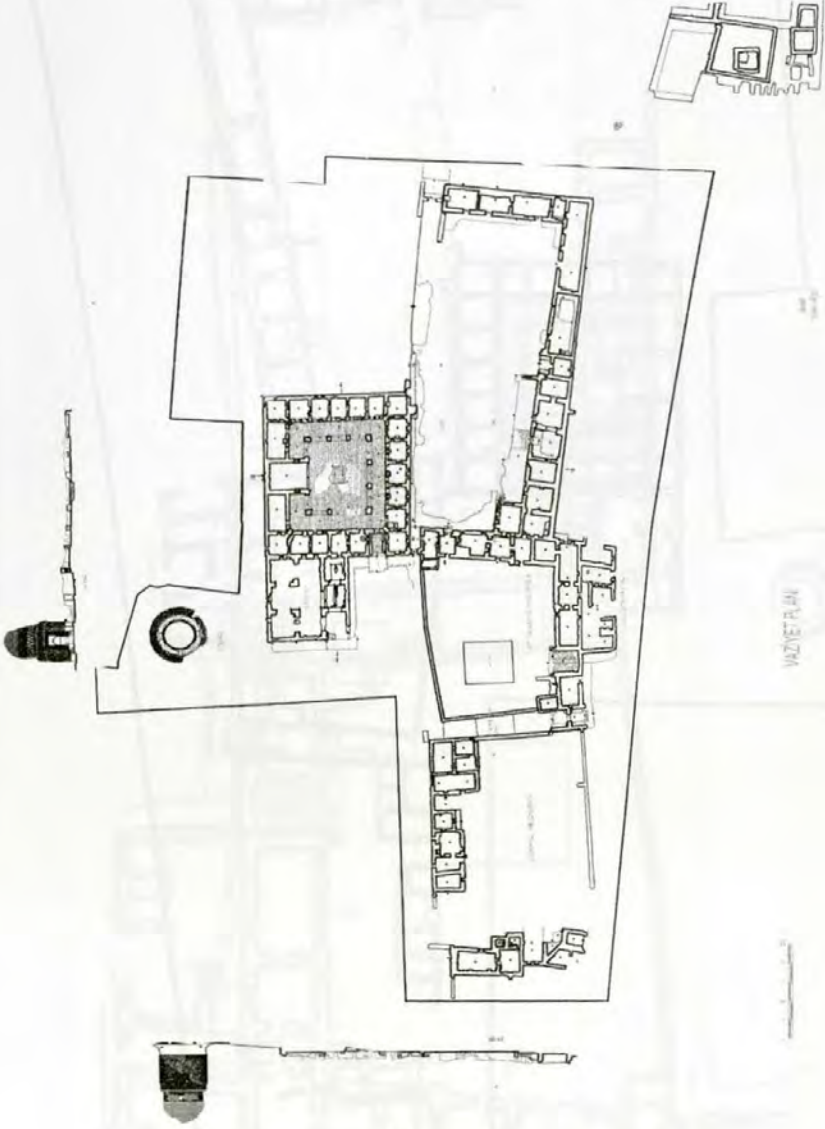
Çizim 1: Zeynel Bey Külliyesi ile Batu Yapıları, vaziyet planı.

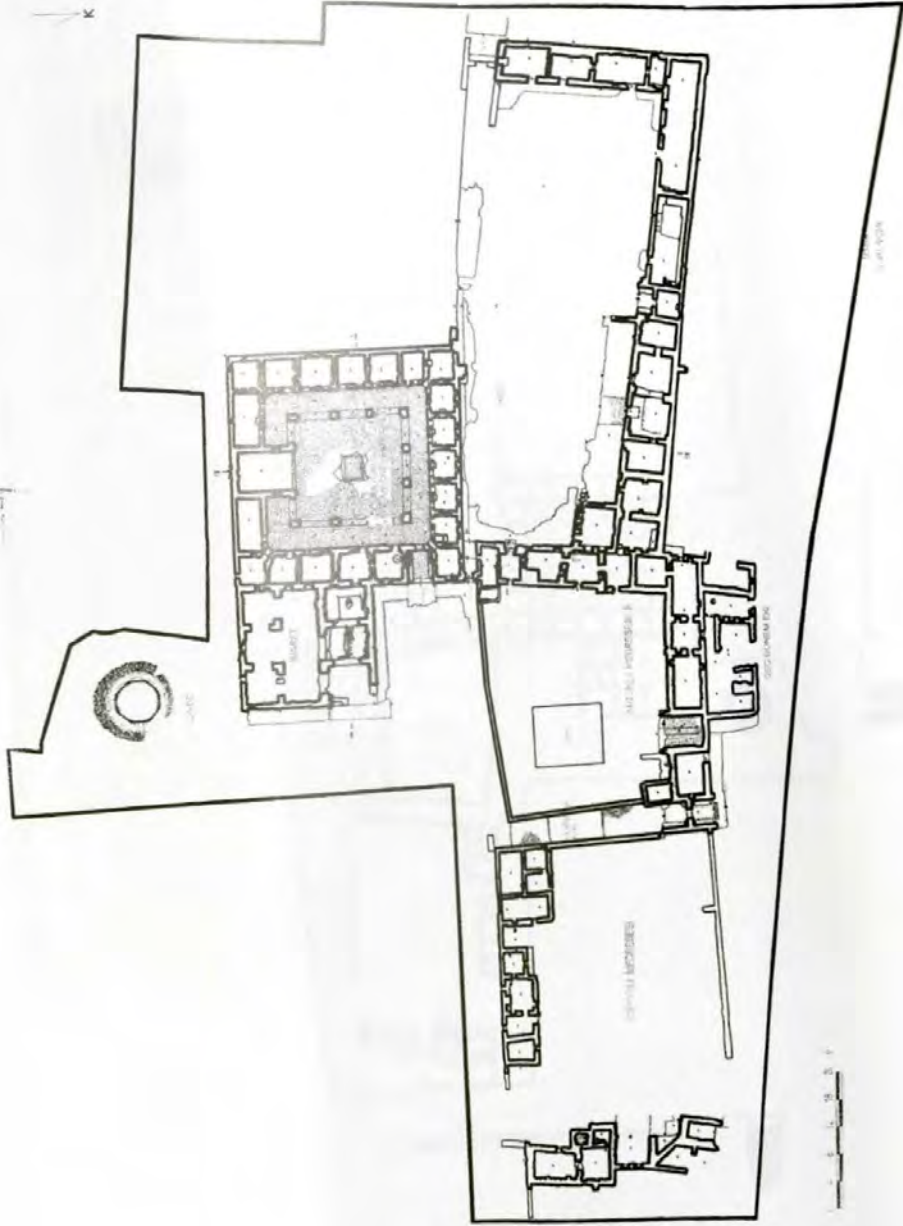
Çizim 2: Zeneb Bey Külliyesi, plan.

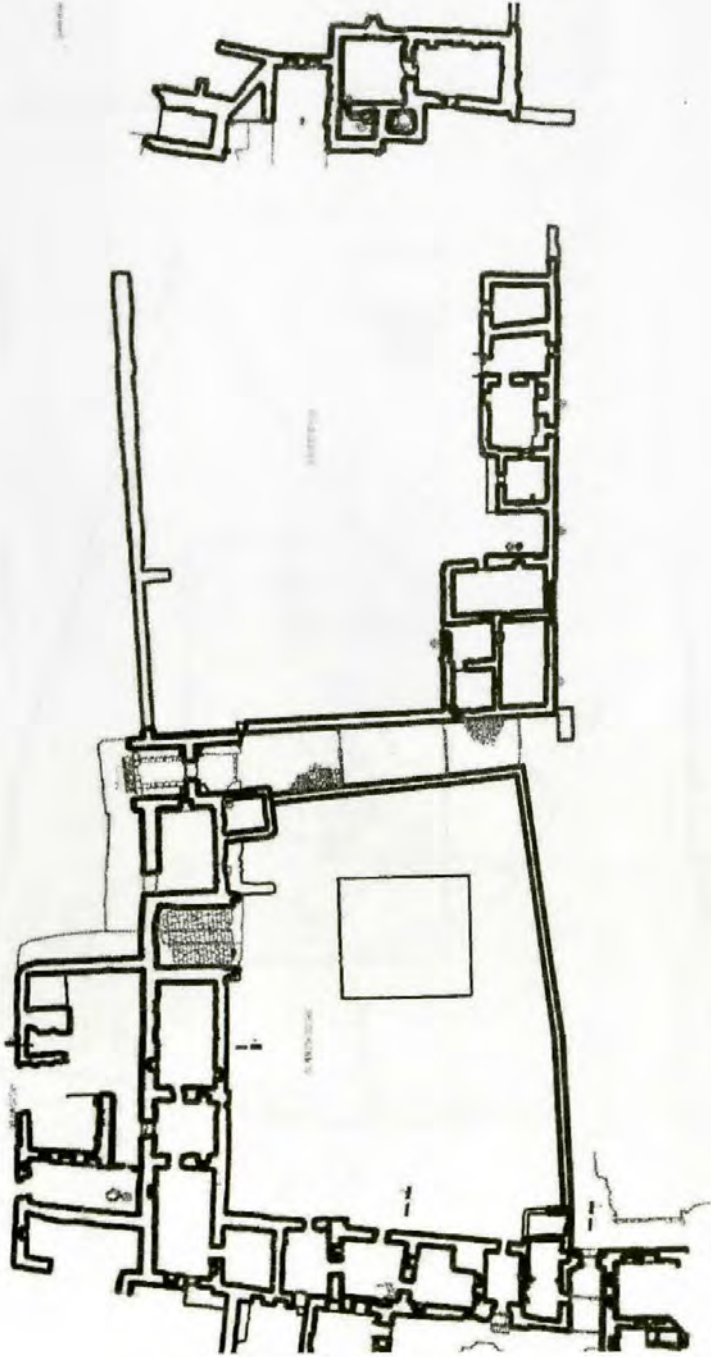
Çizim 3: Medrese-II ve Medrese-III rölövesi

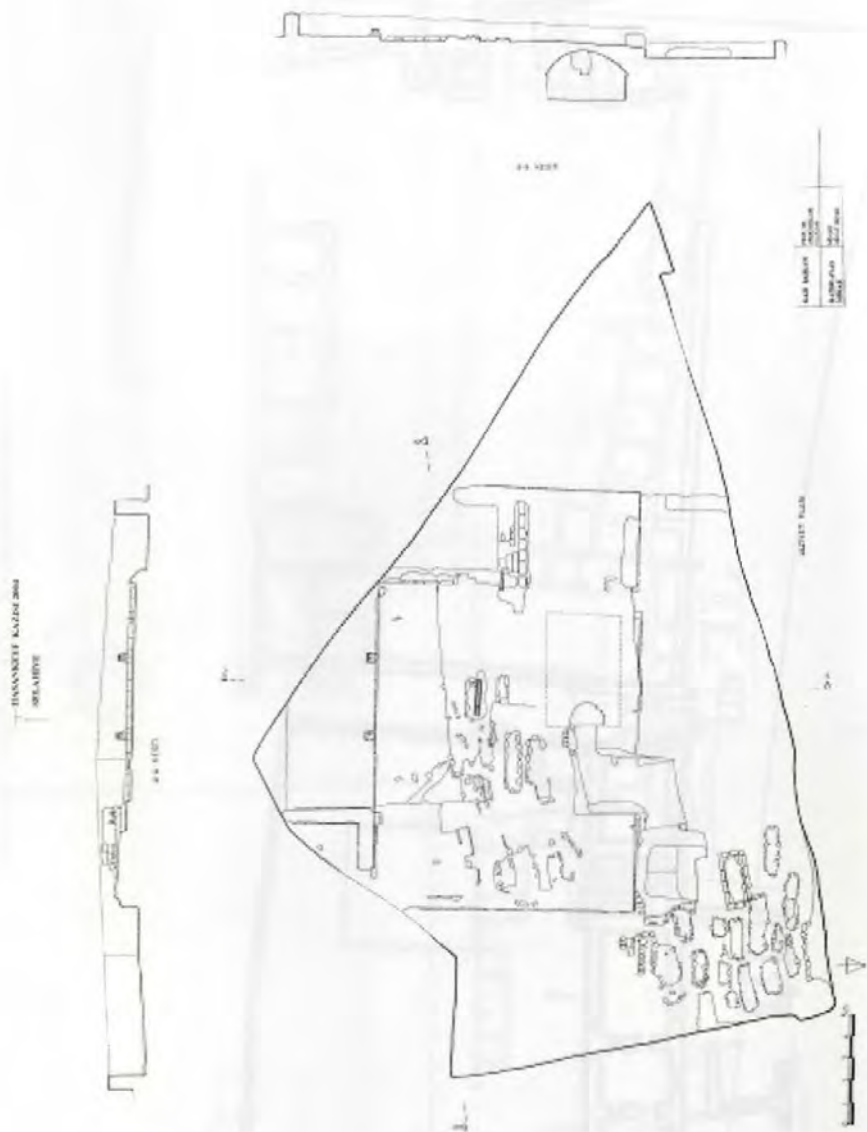
Çizim 4: S1 Yapısı (Osmanlı Camii) plan ve kesitleri.

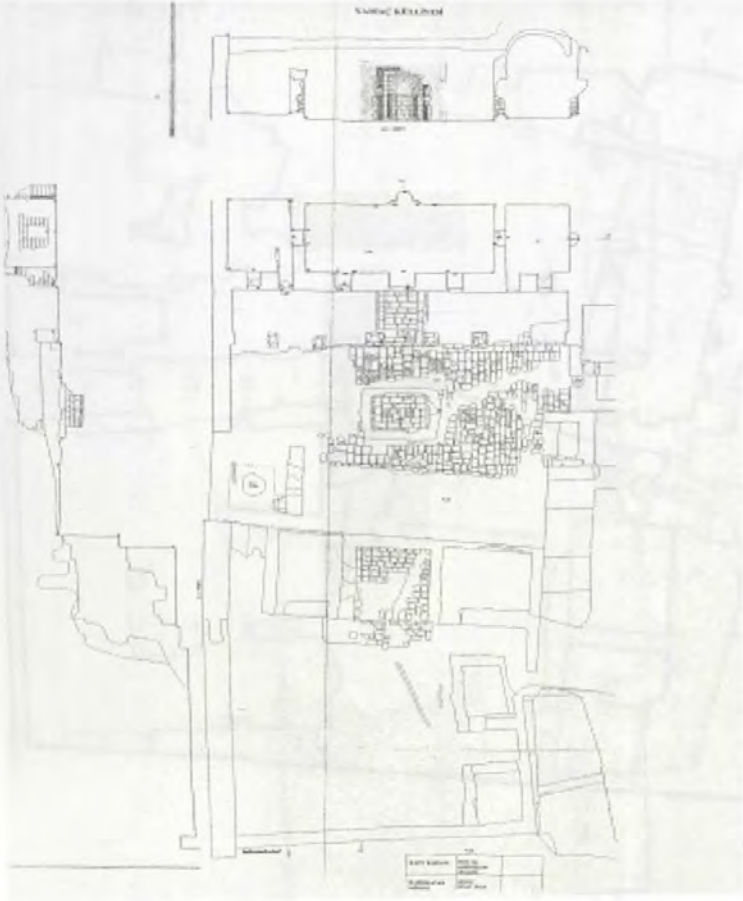
Çizim 5: Yamaç Külliyesi, plan ve kesitleri.

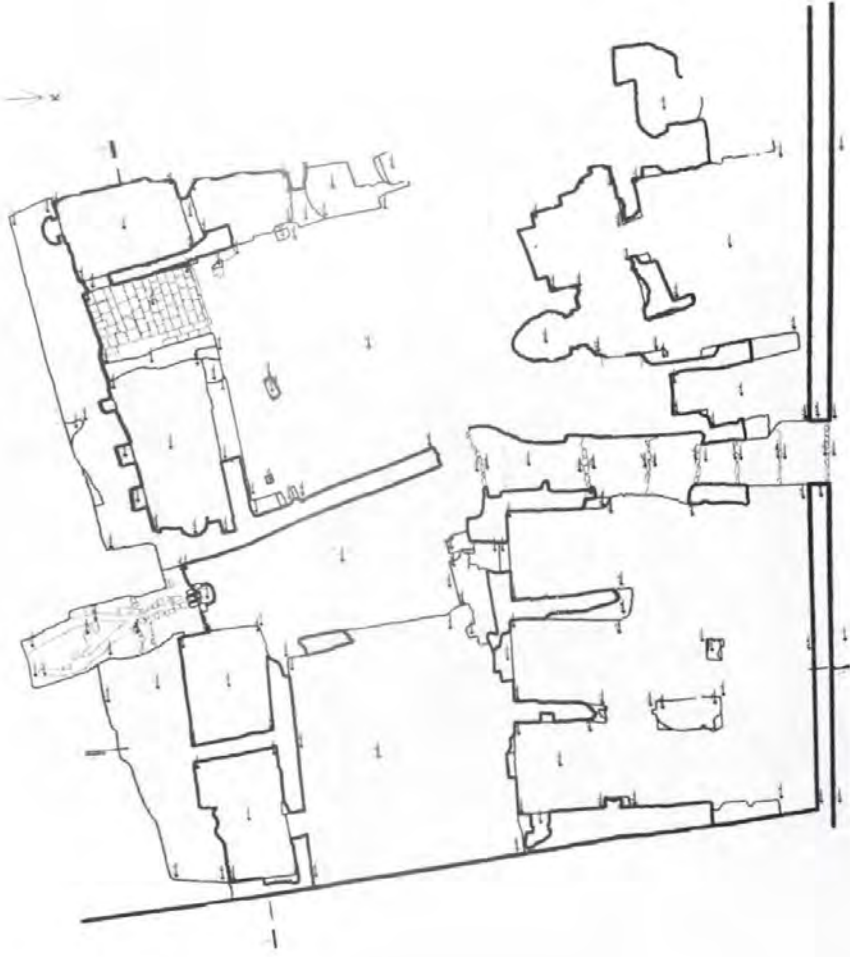
Çizim 6: Yamaç II Yapıları, vaziyet planı.

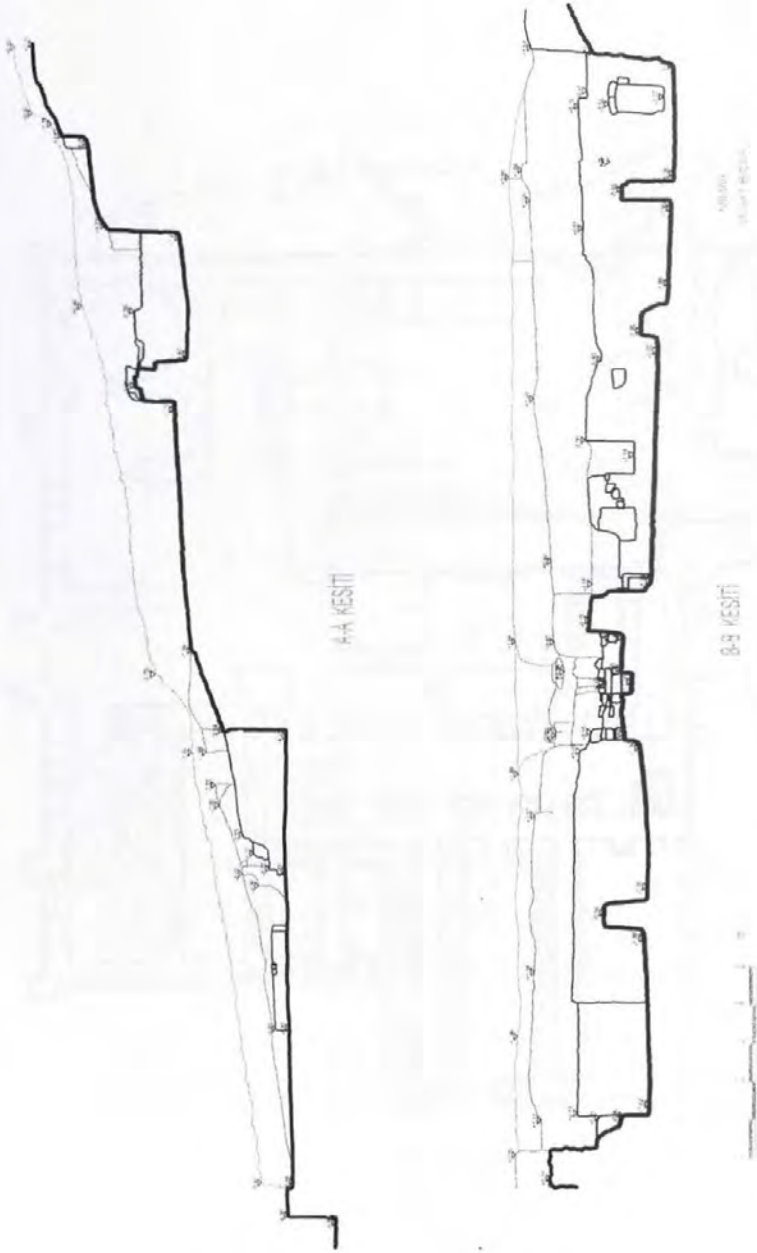
Çizim 7: Yamaç-II Yapıları, AA ve BB kesitleri.

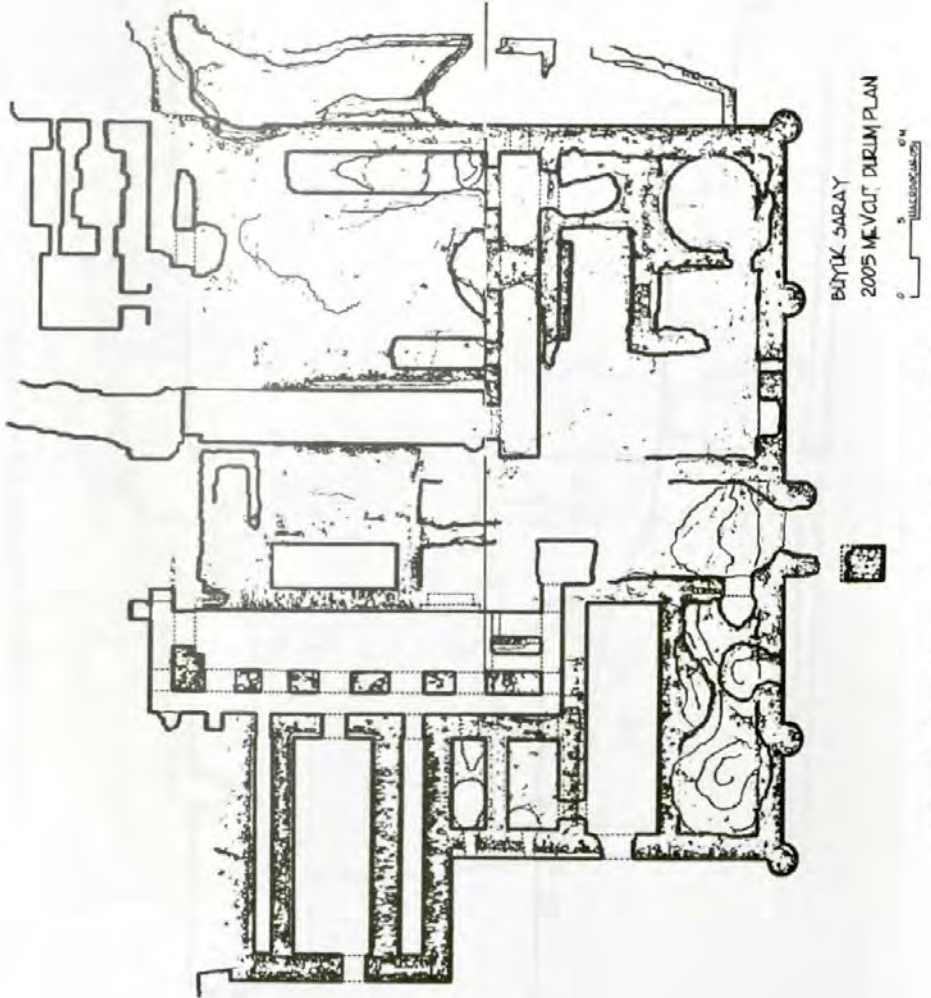
Çizim 8: Büyük Saray, kazı başlangıcındaki vaziyeti.

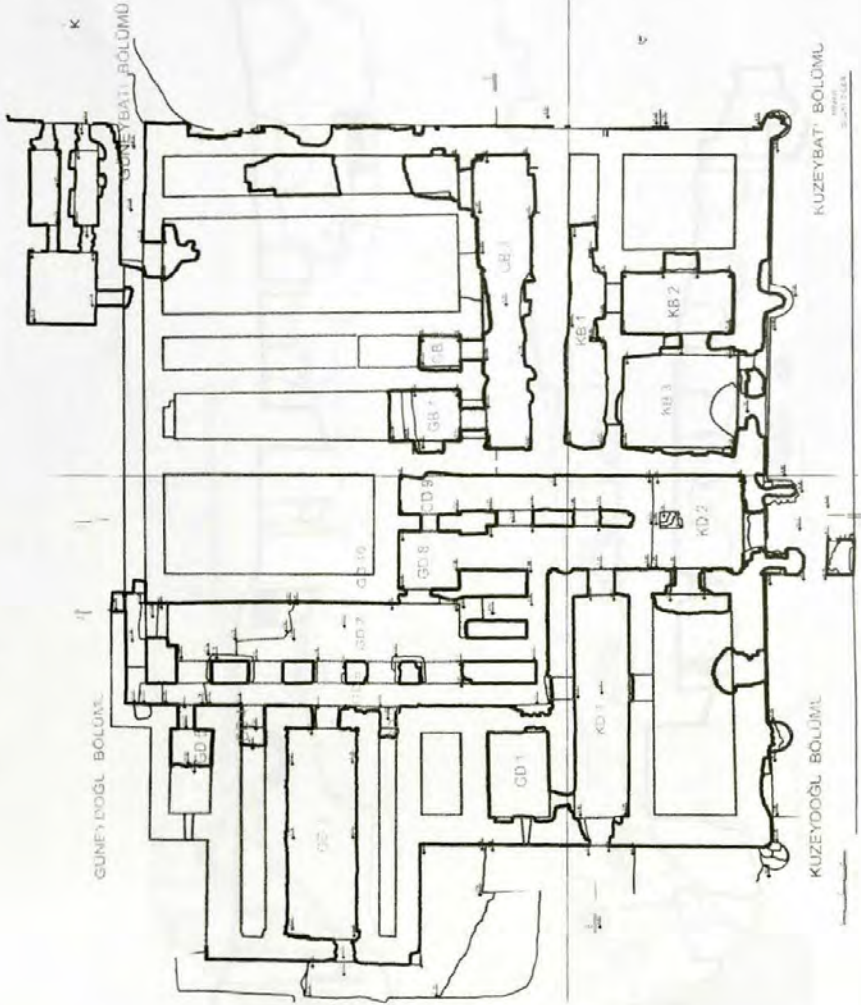
Çizim 9: Büyük Saray, vaziyet planı.

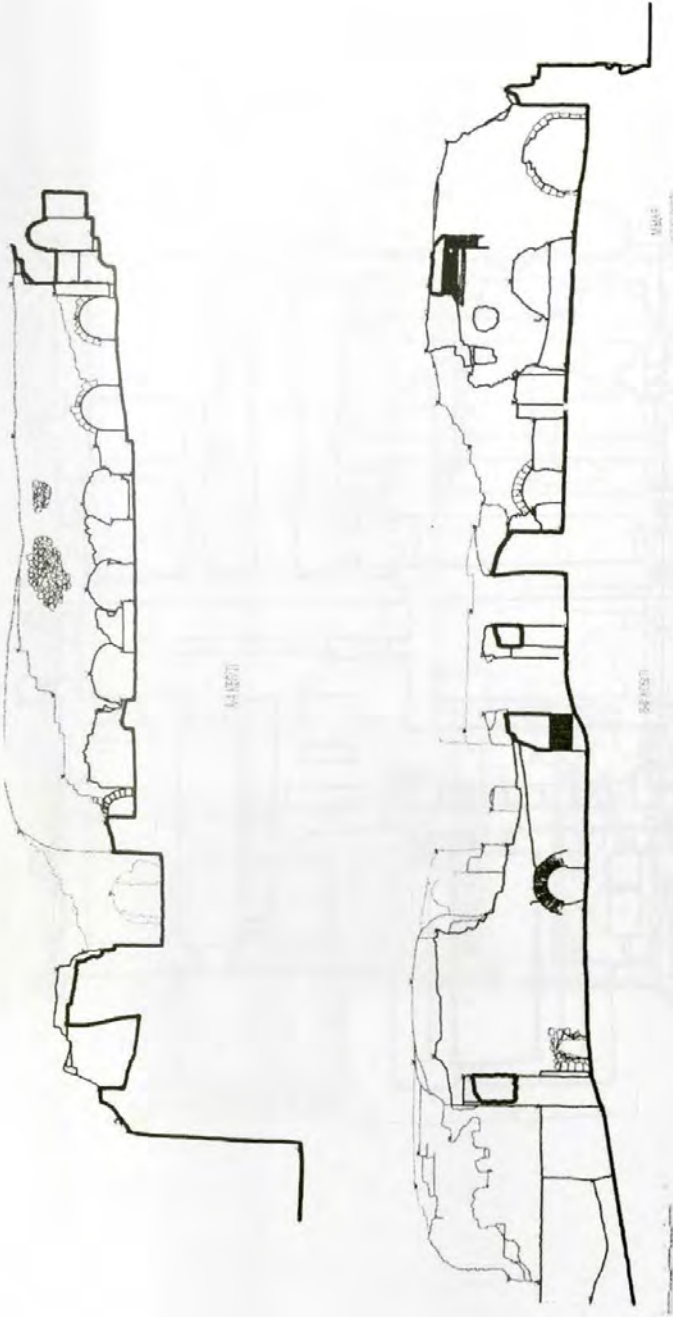
Çizim 10: Büyük Saray, AA ve BB kesiti.

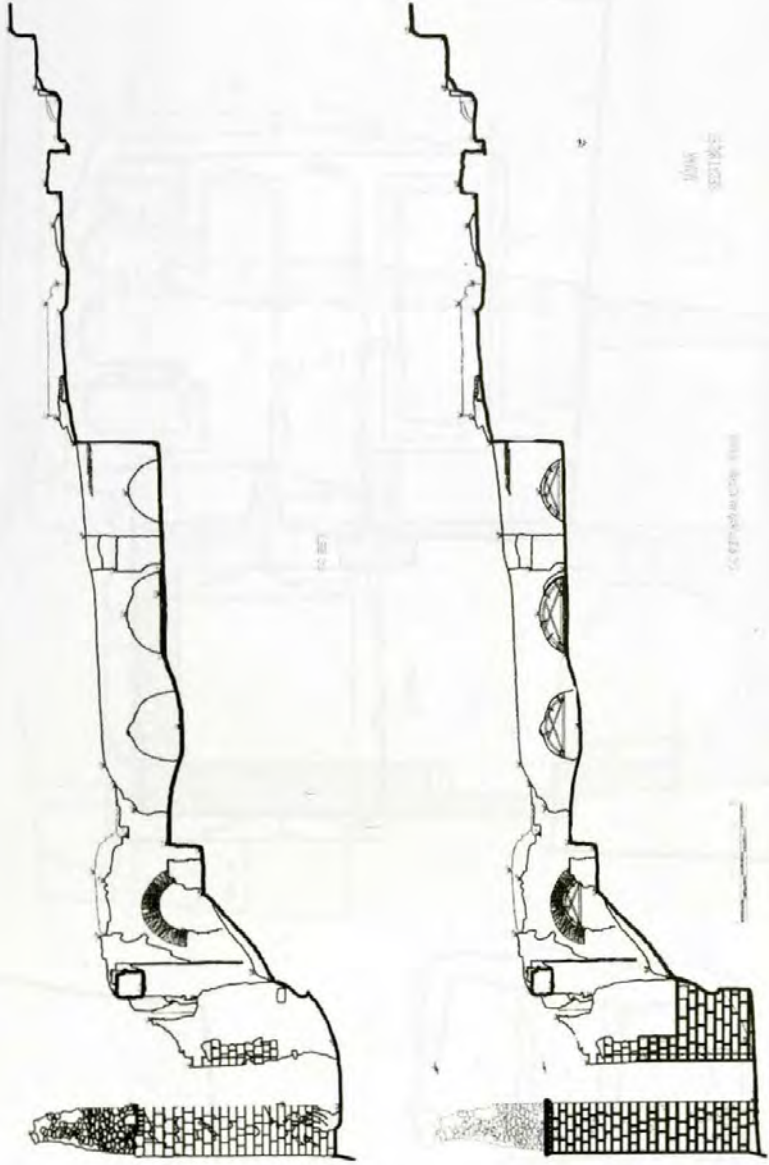
Çizim 11: Büyük Saray, CC kesiti ve sağlamlaştırma önerisi.

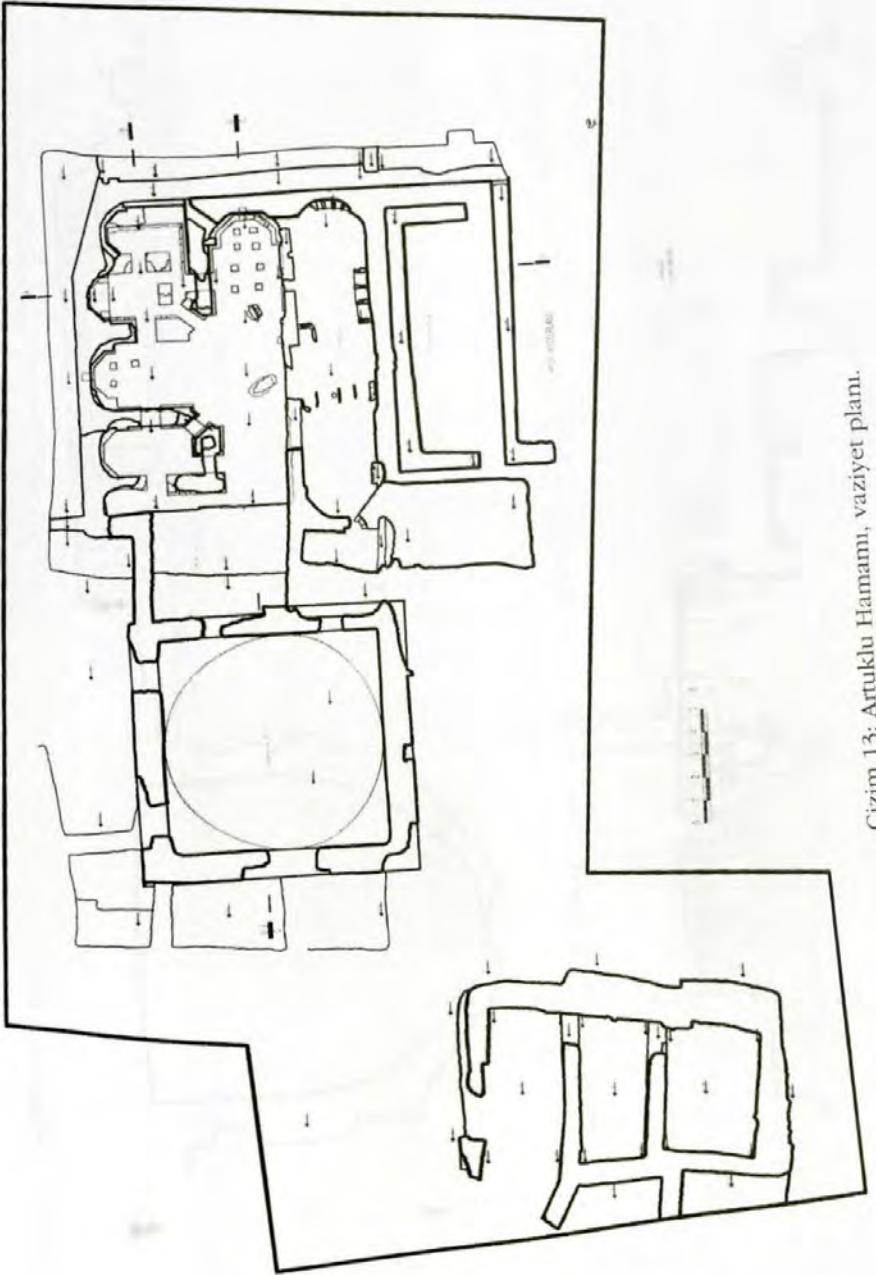
Cizim 13: Artuklu Hamamı, vaziyet planı.

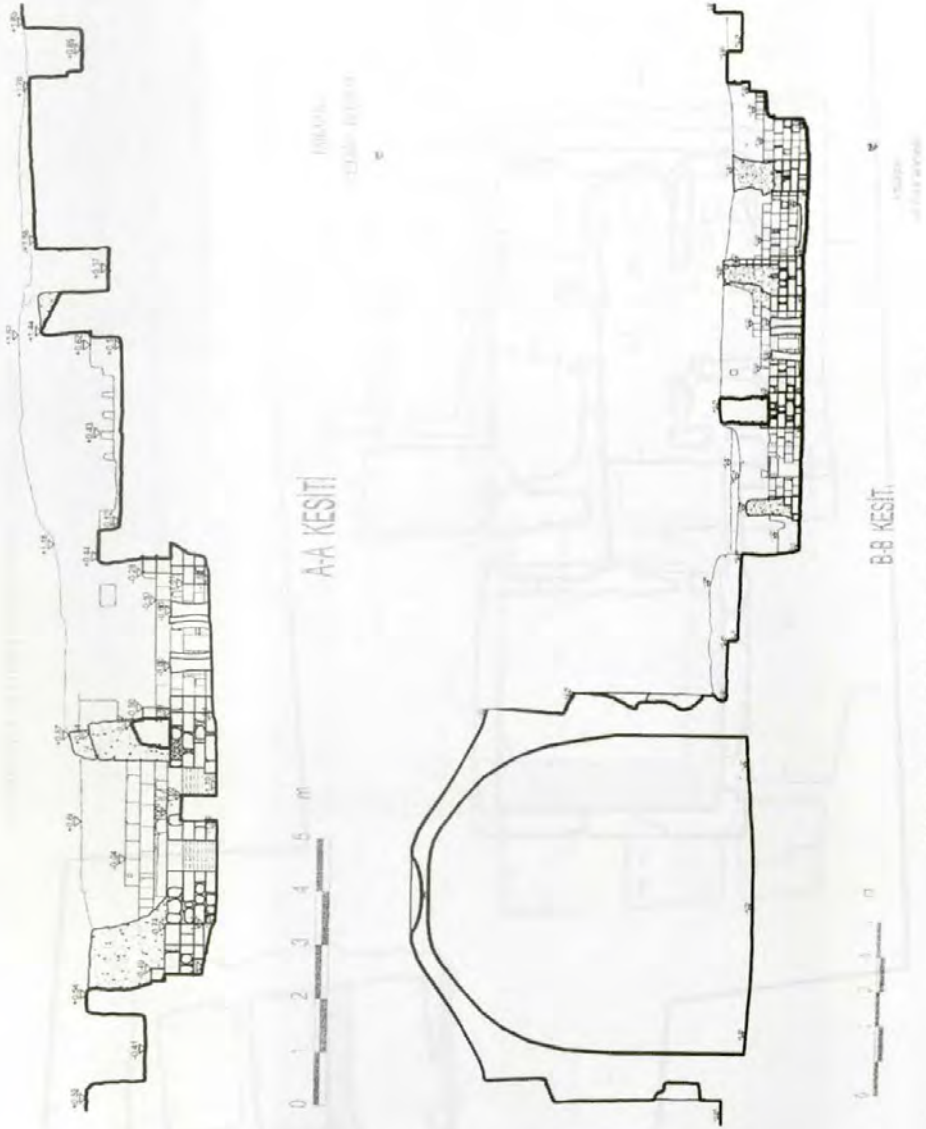
Çizim 14: Artuklu Hamamı, AA ve BB kesiti.

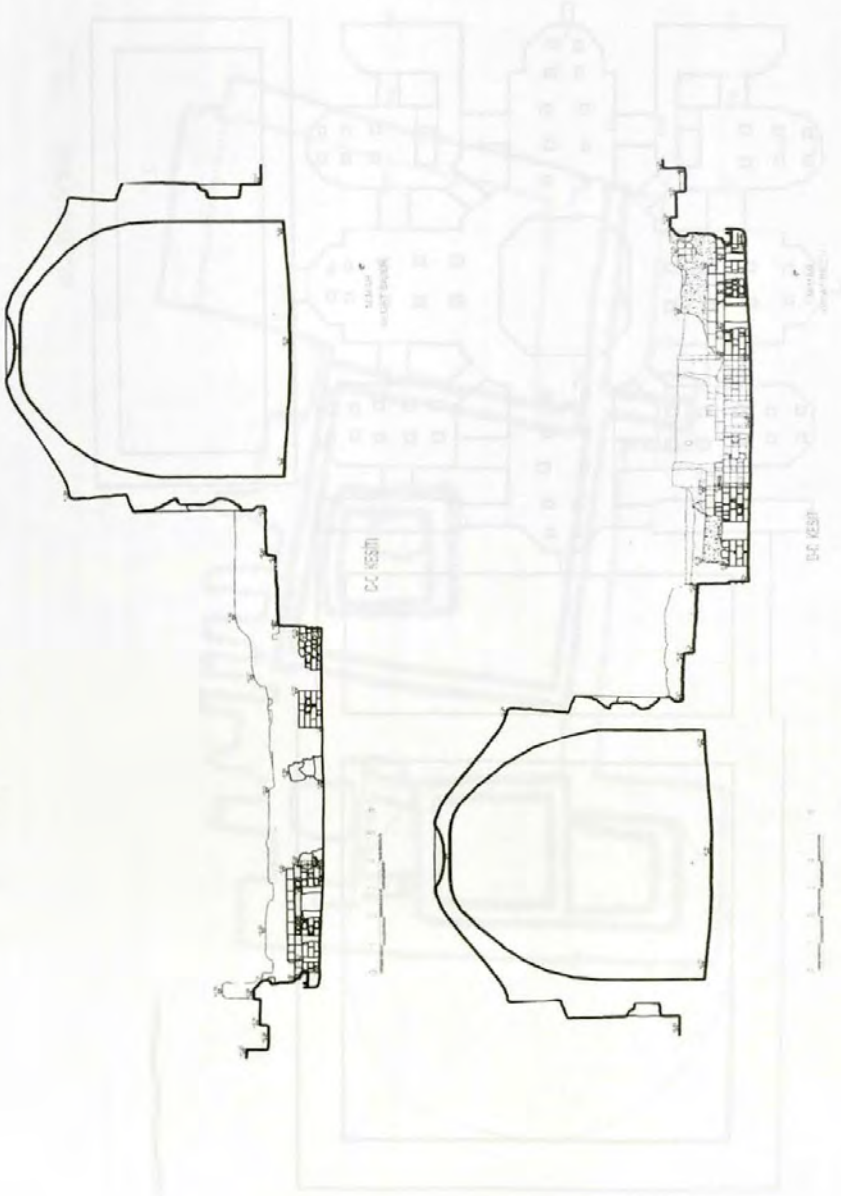
Çizim 15: Artuklu Hamamı, CC ve DD kesiti.

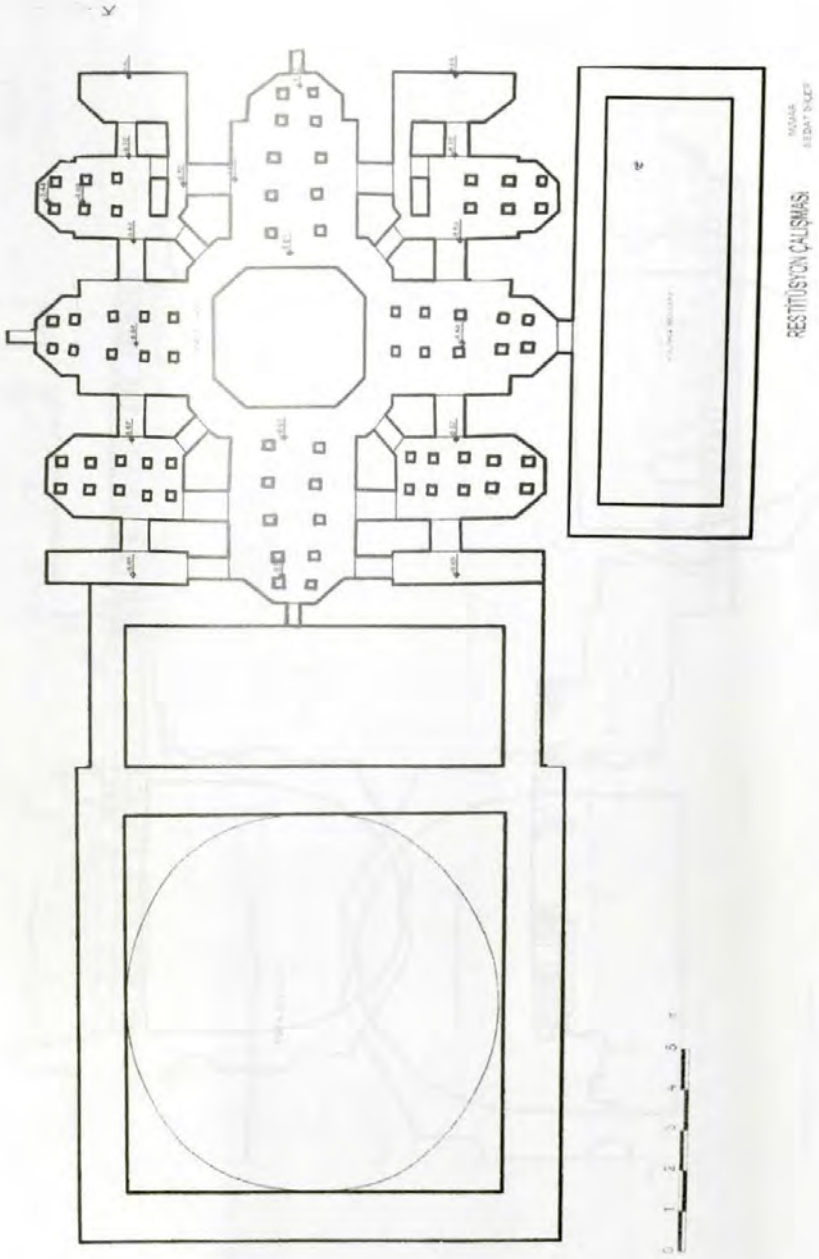
Çizim 16: Artuklu Hamamı, restitüsyon denemesi.

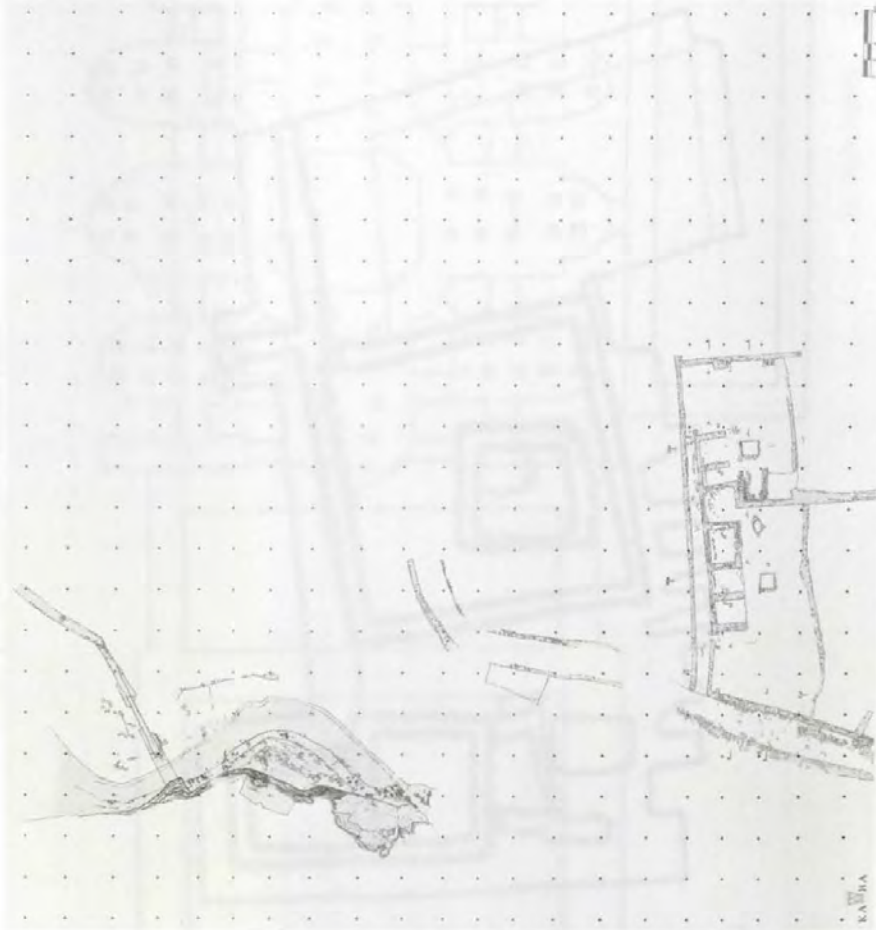
Çizim 18: Kasımiye Yapıları, vaziyet planı I.

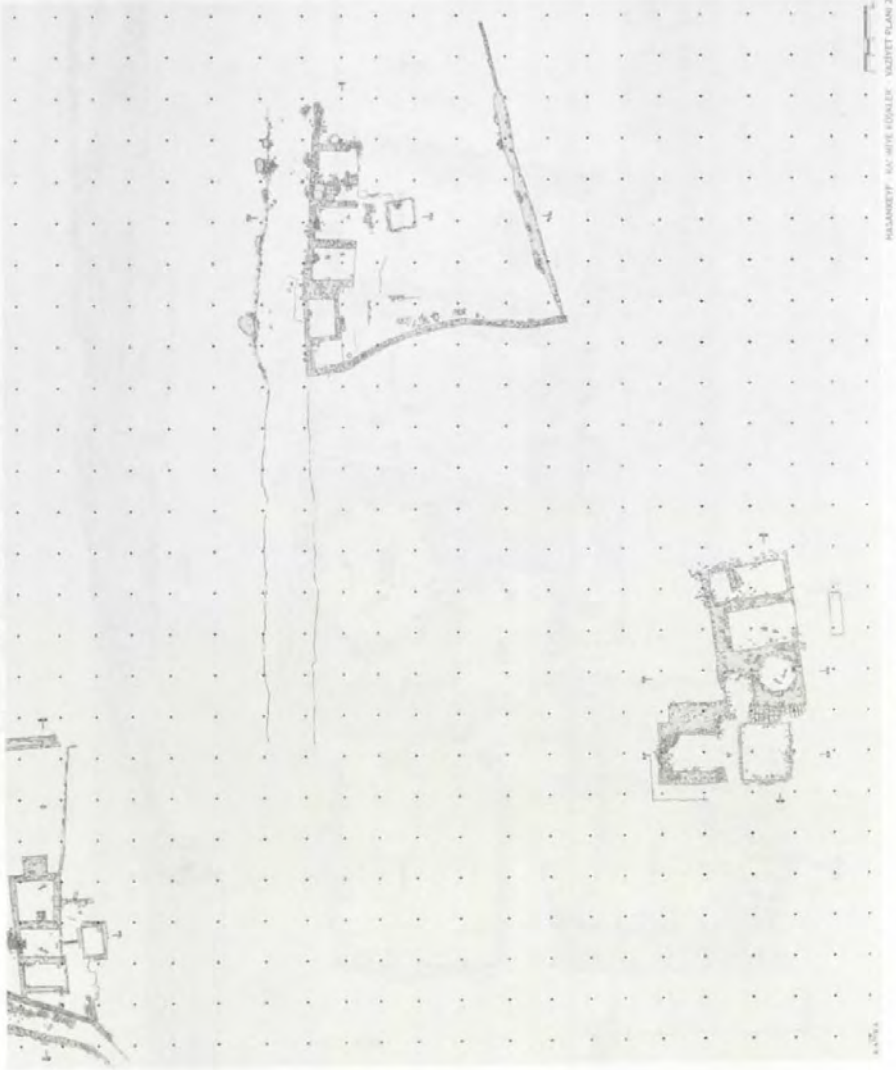
Çizim 19: Kasımiye Yapıları, vaziyet planı II.

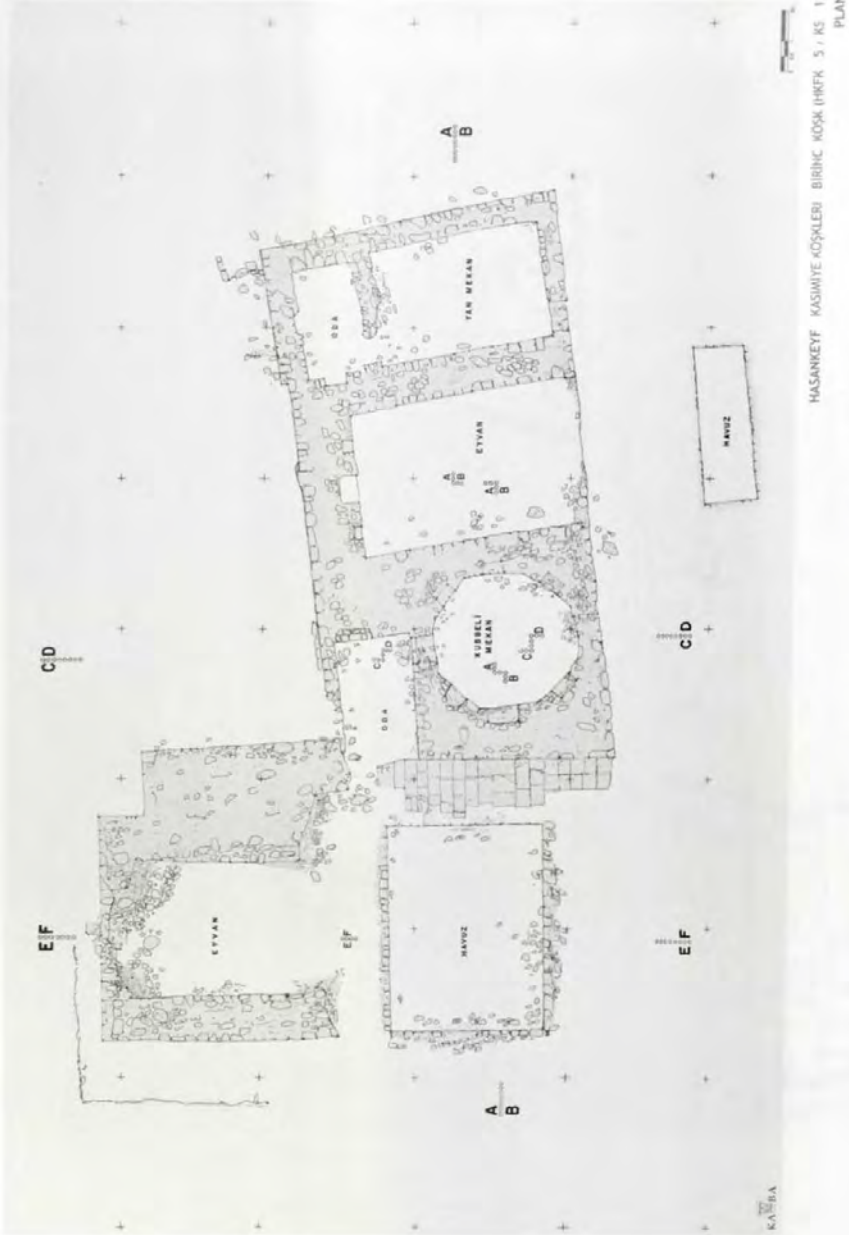
Çizim 20: Kasımiye Yapısı I, plan

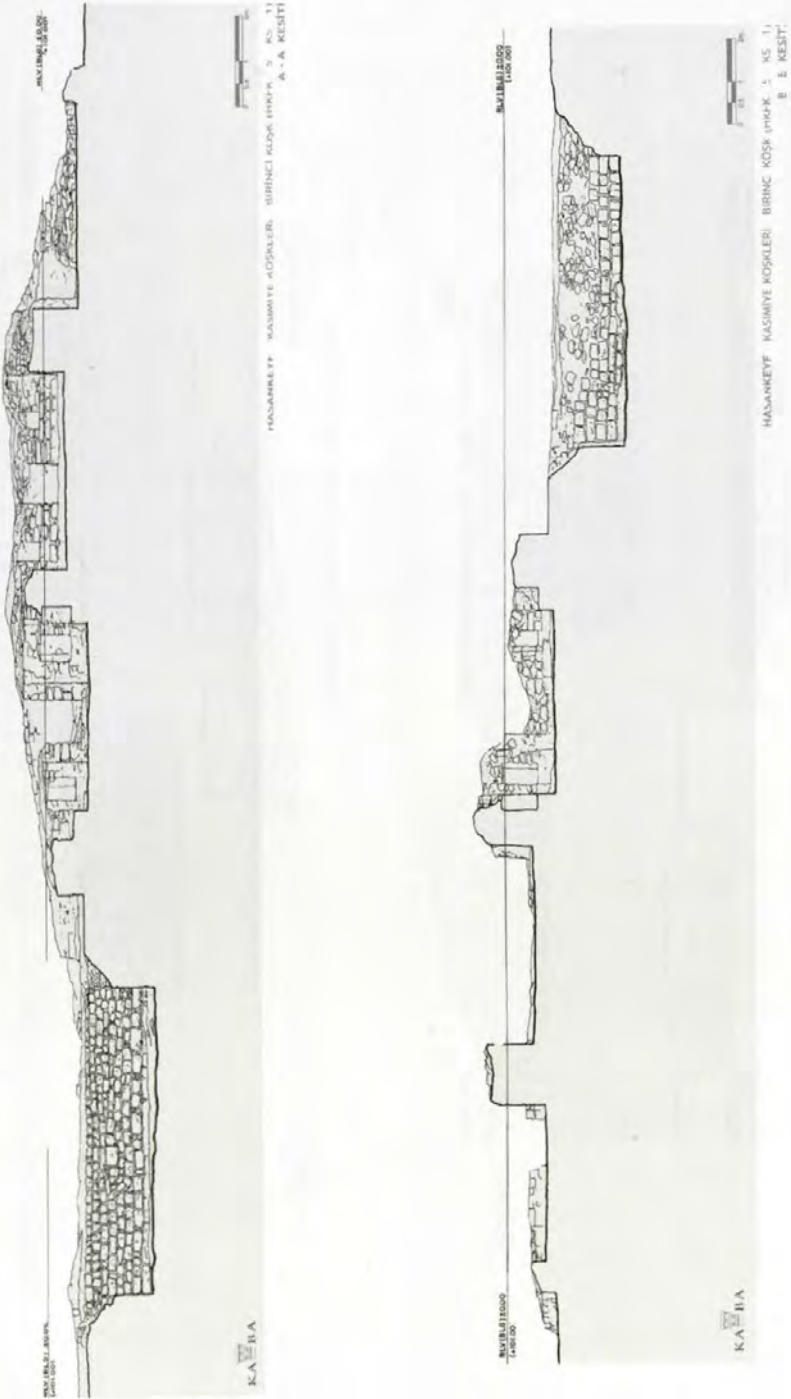
Çizim 21: Kasımiye Yapısı I, A-A ve B-B kesitleri

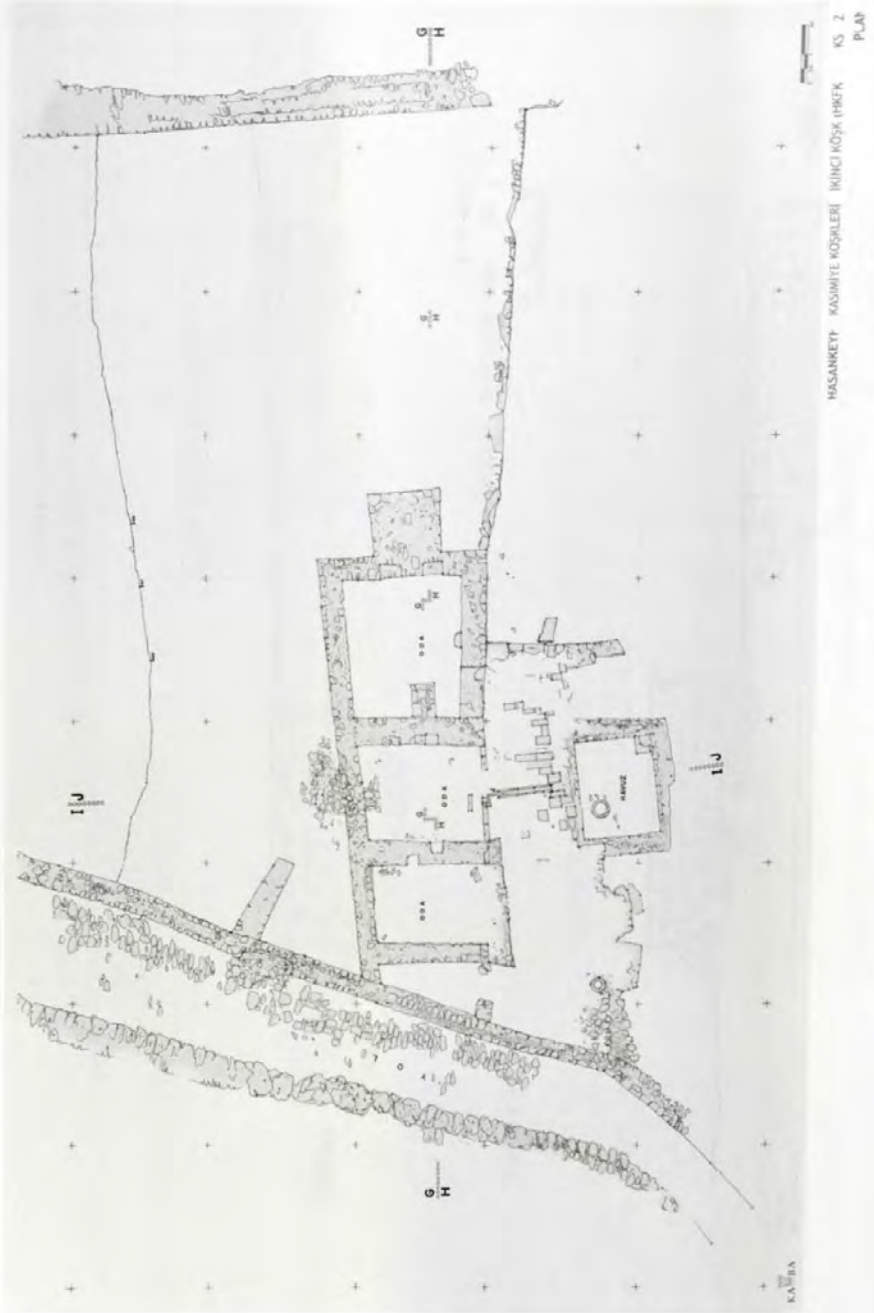
Çizim 24: Kasımiye Yapısı II, plan

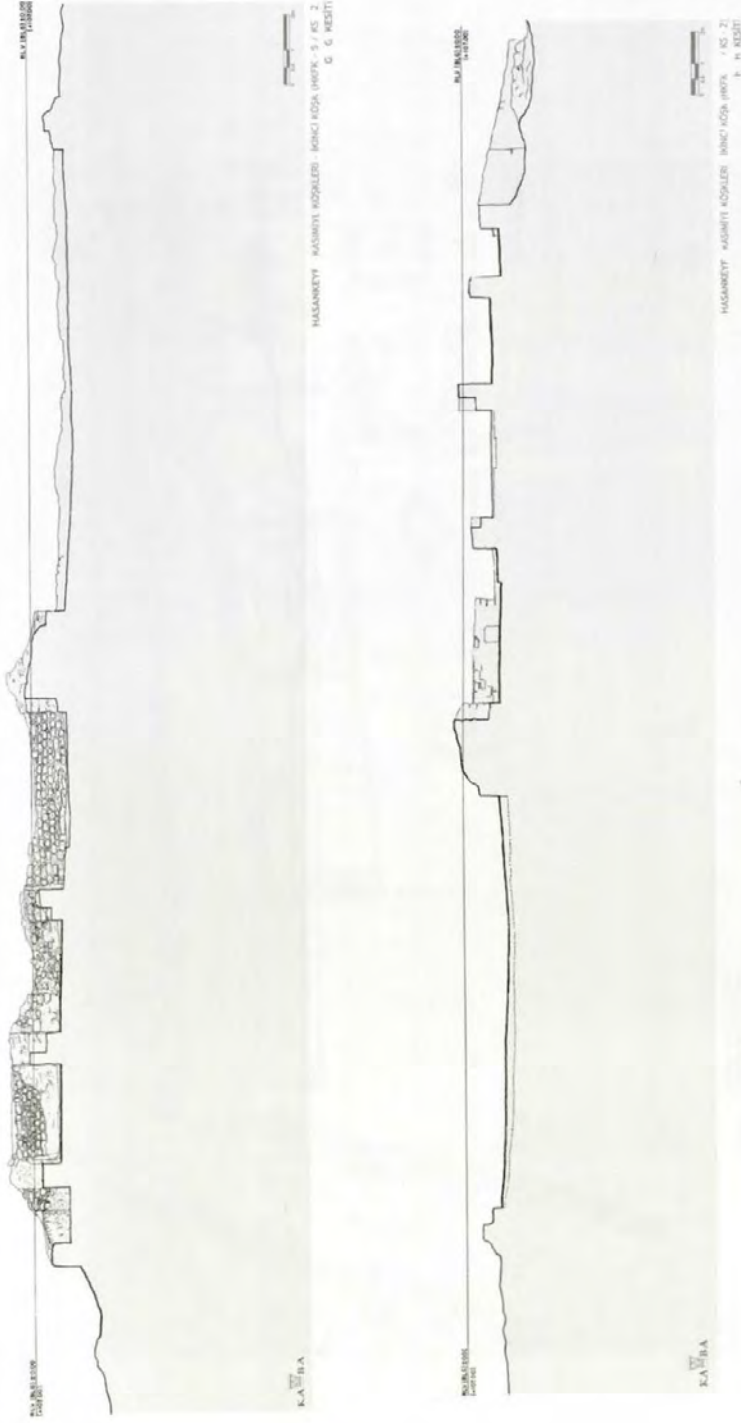
Çizim 25: Kasımiye Yapısı-II, G-G ve H-H kesiti.

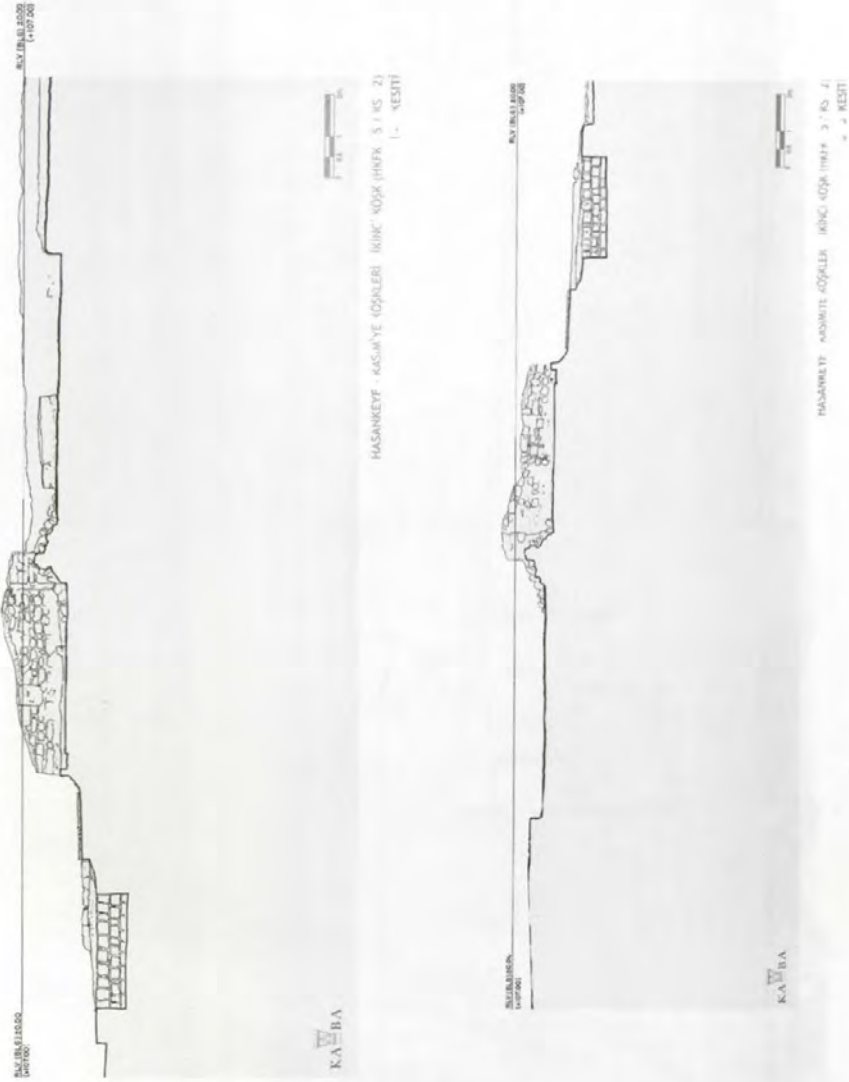
Çizim 26: Kasımiye Yapısı-II, I-I ve J-J kesiti.
