## HASANKEYF TARİHİ ve ARKEOLOJİK SİT ALANI ARAŞTIRMA, KAZI ve KURTARMA PROJESİ

## 2004-2005 ÇALIŞMALARI

**Prof. Dr. Abdüsselam ULUÇAM**  
Kazı Başkanı ve Proje Yürütücüsü

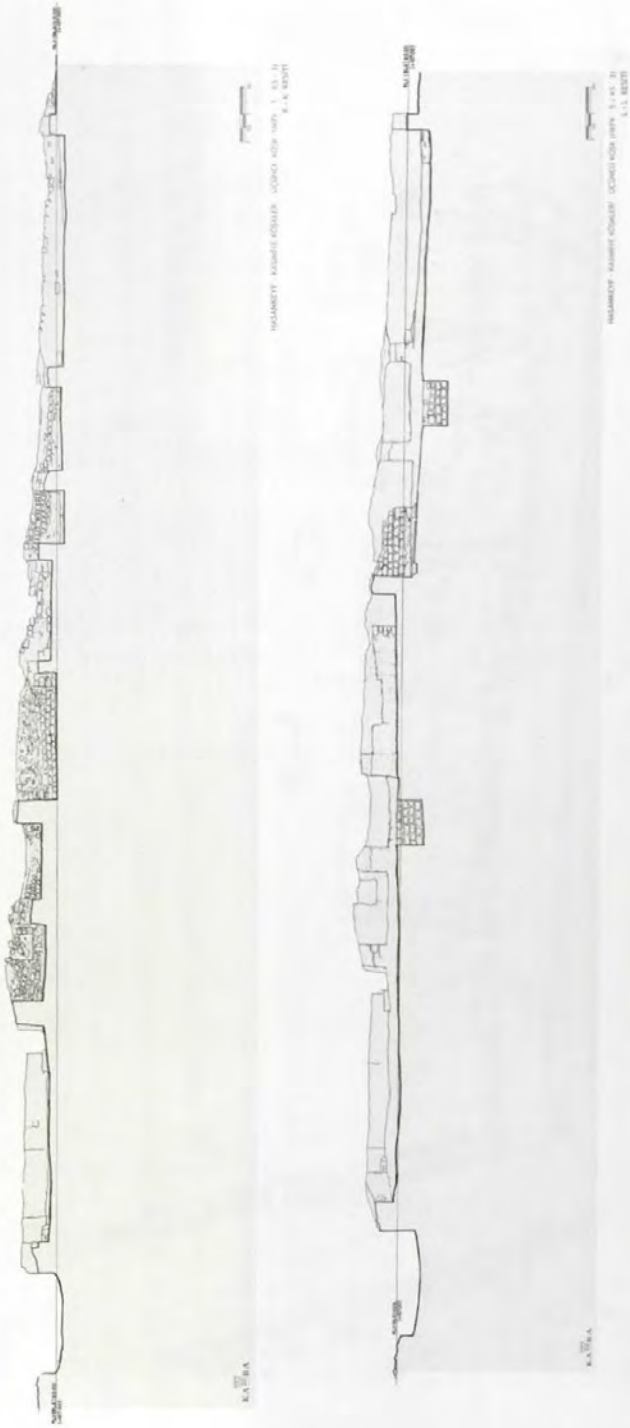
Çizim 28: Kasımiye Yapısı-III, K-K ve L-L kesiti.

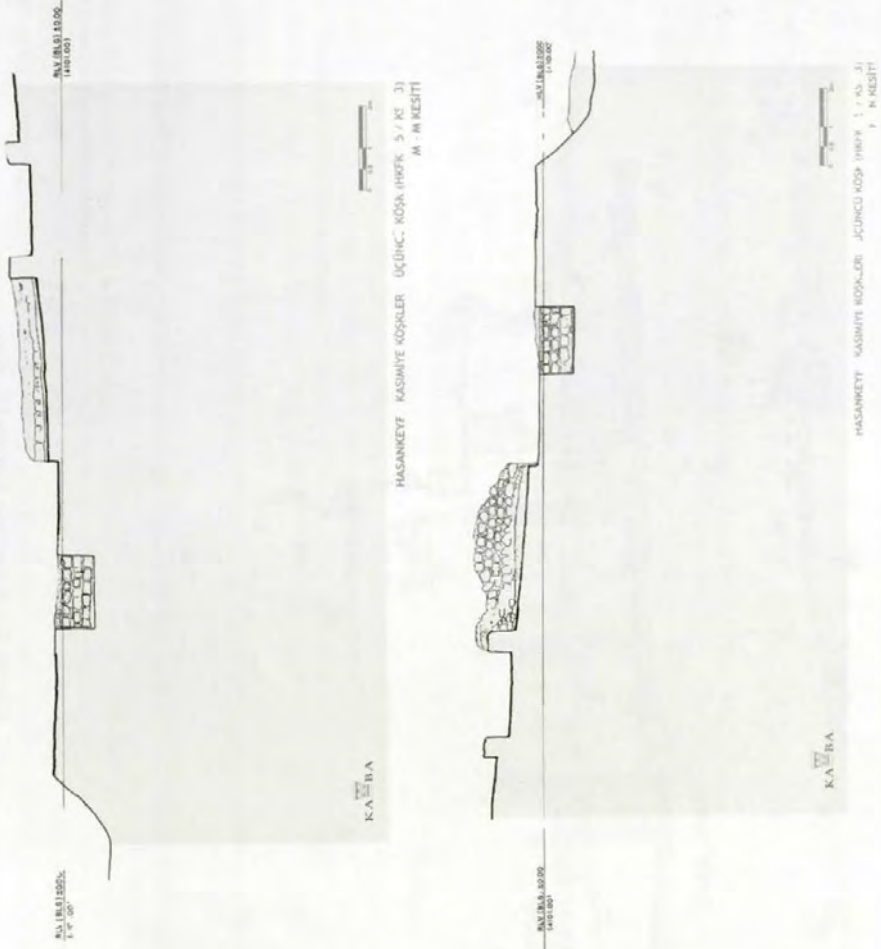
Çizim 29: Kasımiye Yapısı-III, M-M ve N-N kesiti

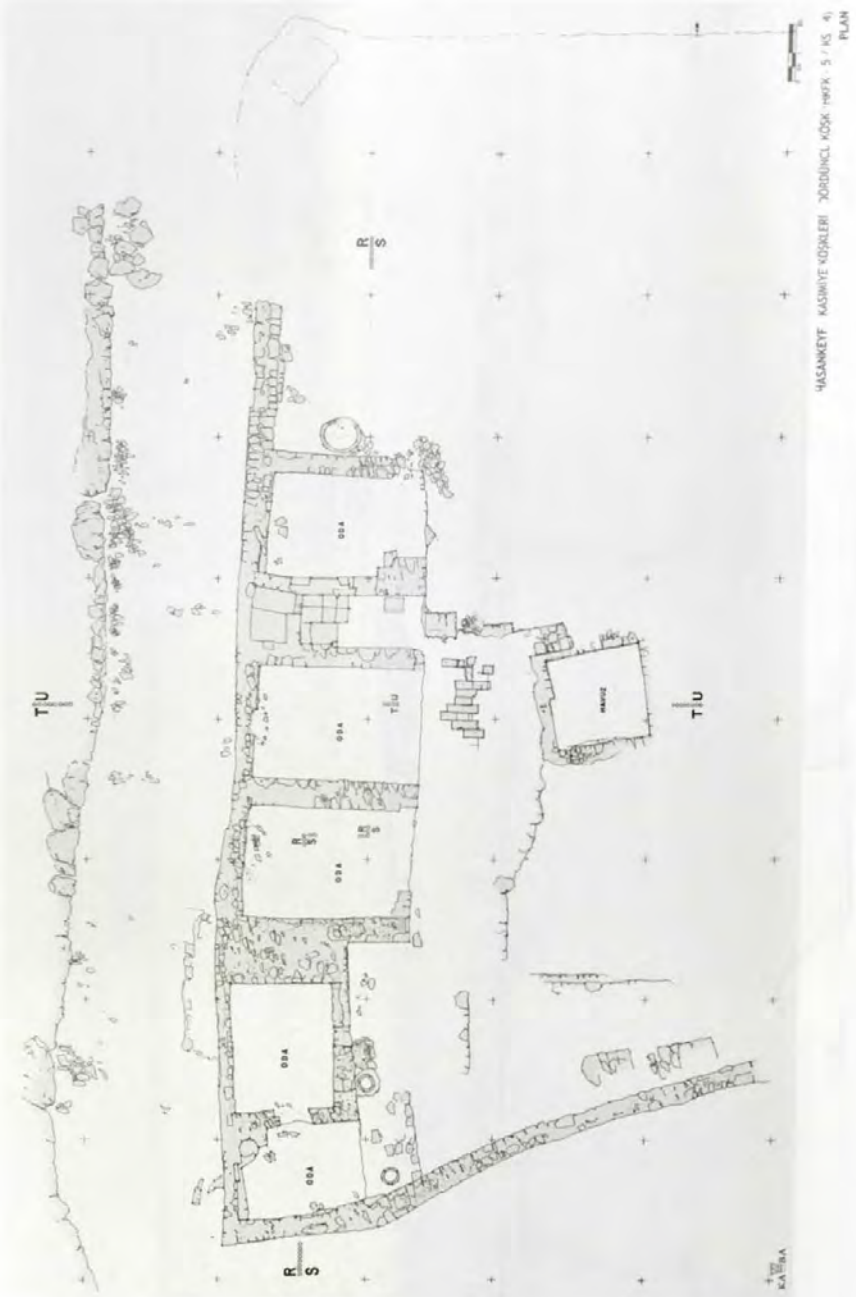
Çizim 30: Kasımiye Yapısı-IV, plan

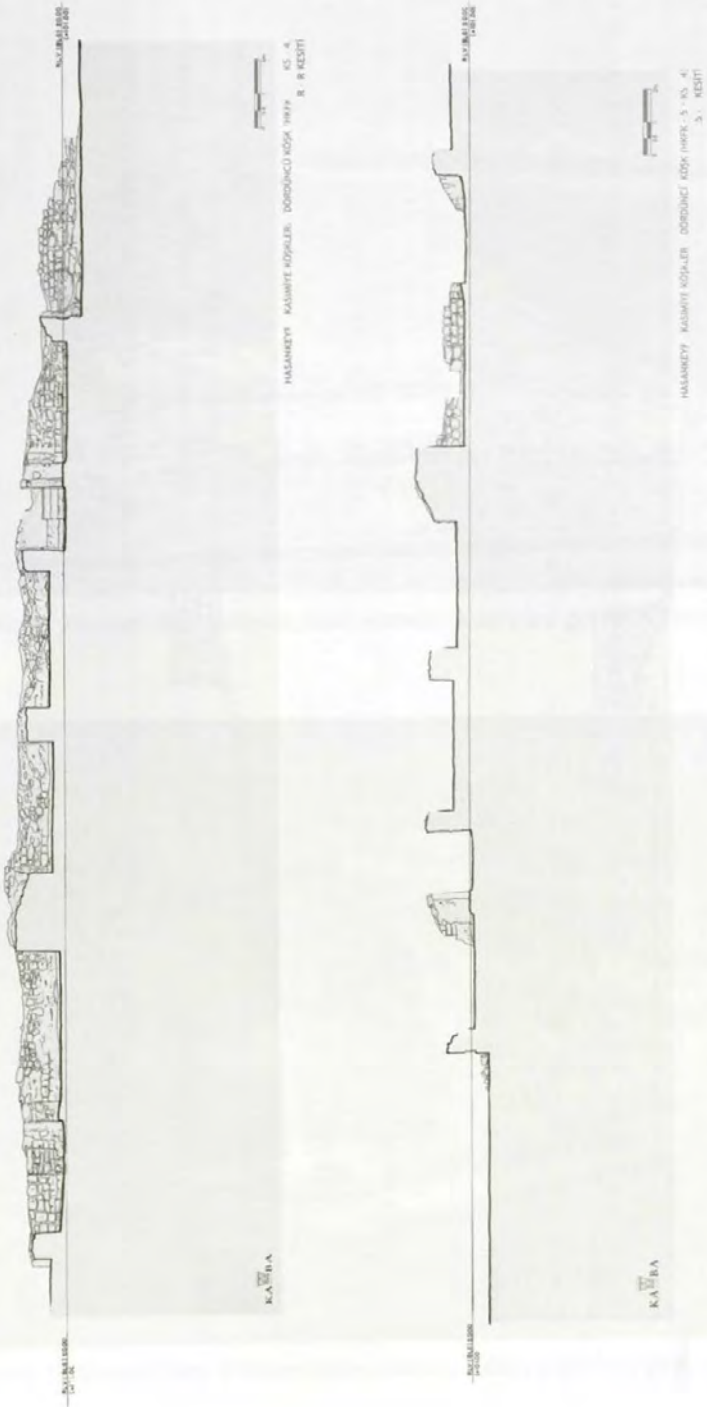
Çizim 31: Kasımiye Yapısı-IV, R-R ve S-S kesiti.

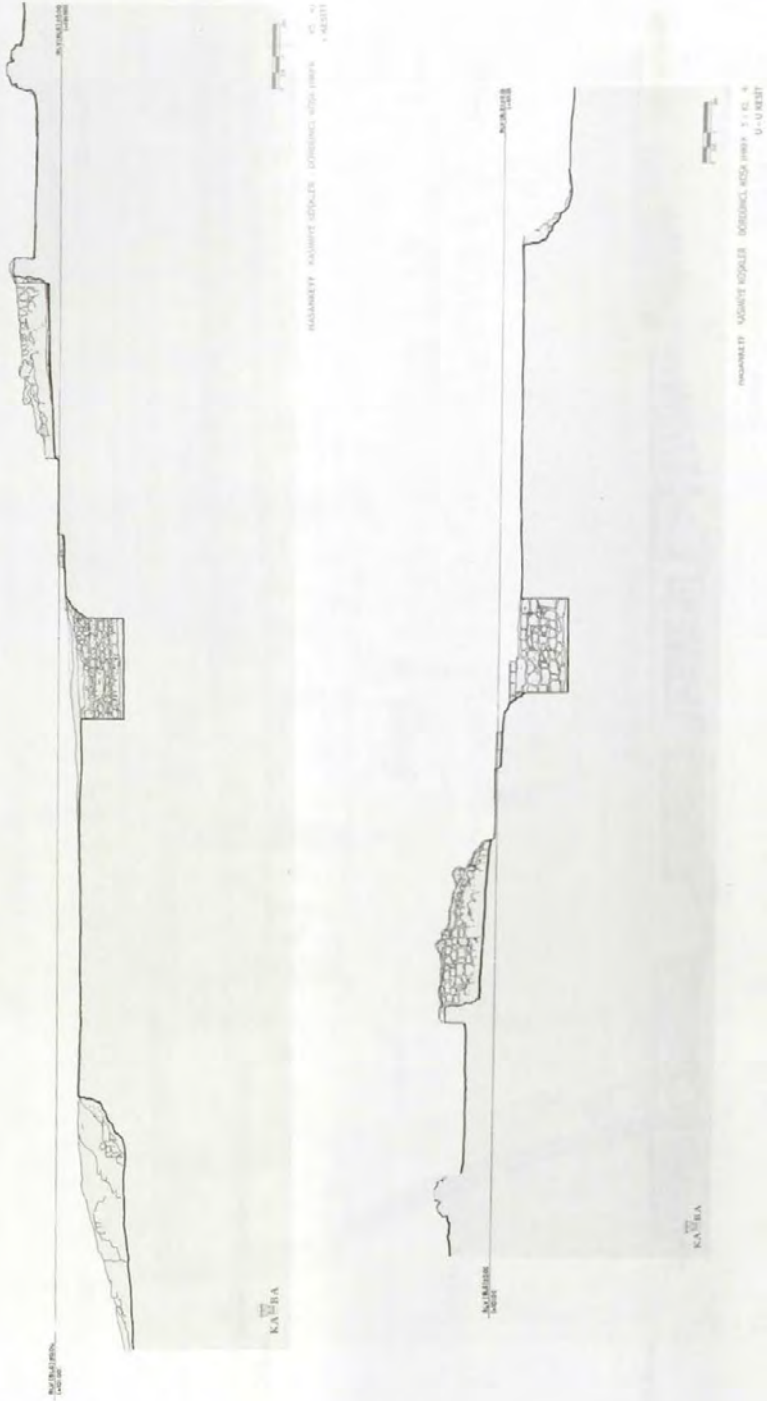
Çizim 32: Kasımiye Yapısı-IV, T-T ve U-U kesiti.

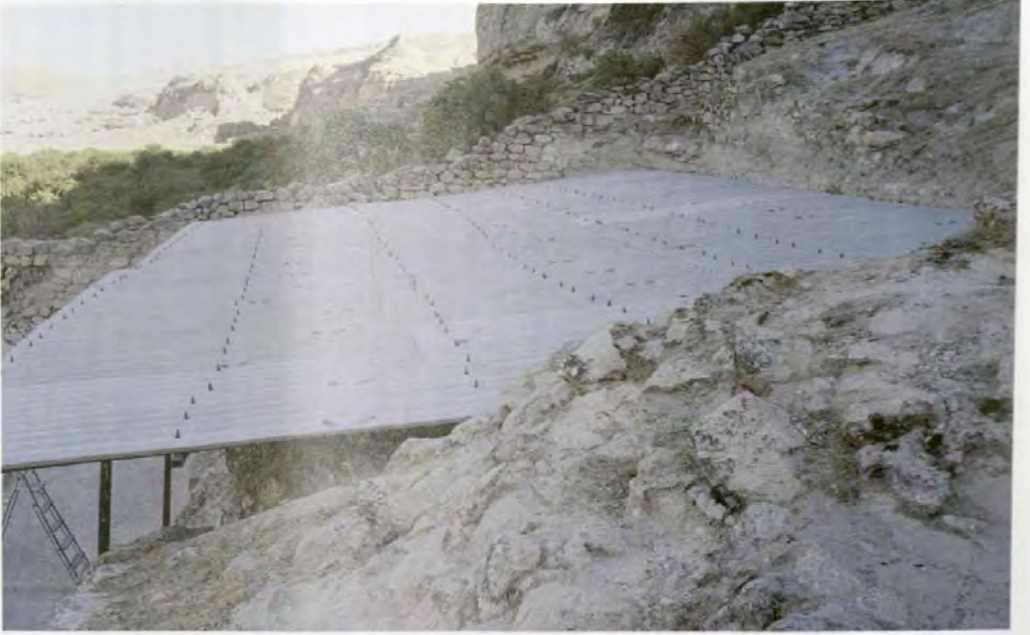
Resim 94: Cami zerinin kapatılması alıřmaları.

Caminin üzeri (harimin doğusundaki zaviye hücresi dahil) metal aparata oturan uzay çatıyla kapatılarak koruma altına alınmıştır (Resim 92-96). Batıdaki zaviye odasını örten kubbenin çatlakları cas harcı ile konsolide edilmiş, yağmur suları içeriye akmayacak seviyeye kadar yıkılan dış duvarlar ve kubbe tamburu örülmüştür.

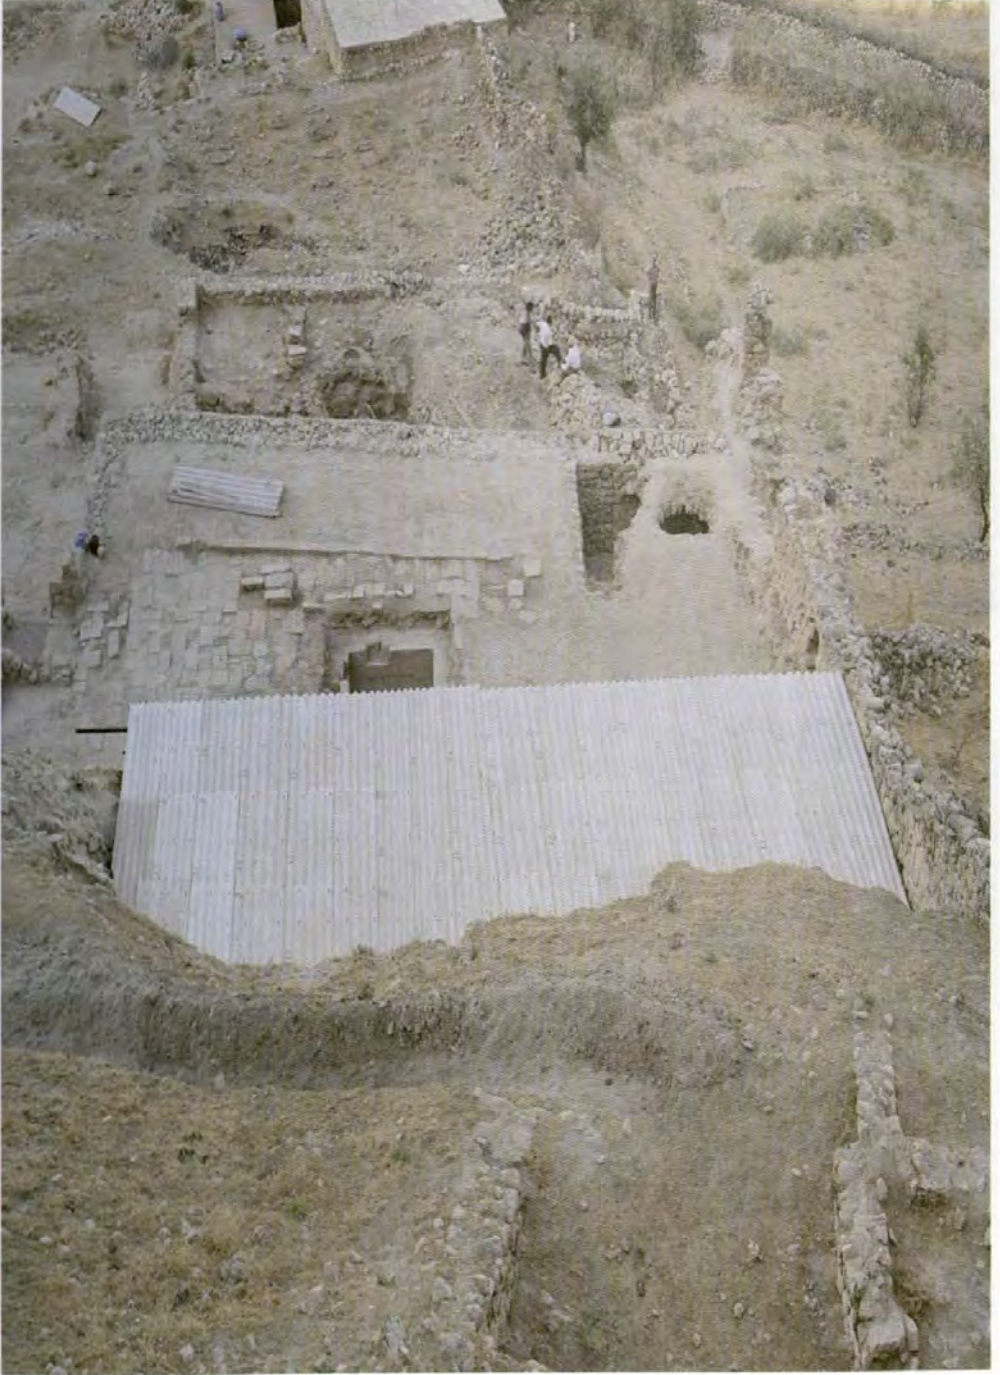
Resim 96: Yamaç K lliyesi'nin onarım alıřmaları esnasında g ney yamatan g r n ř .

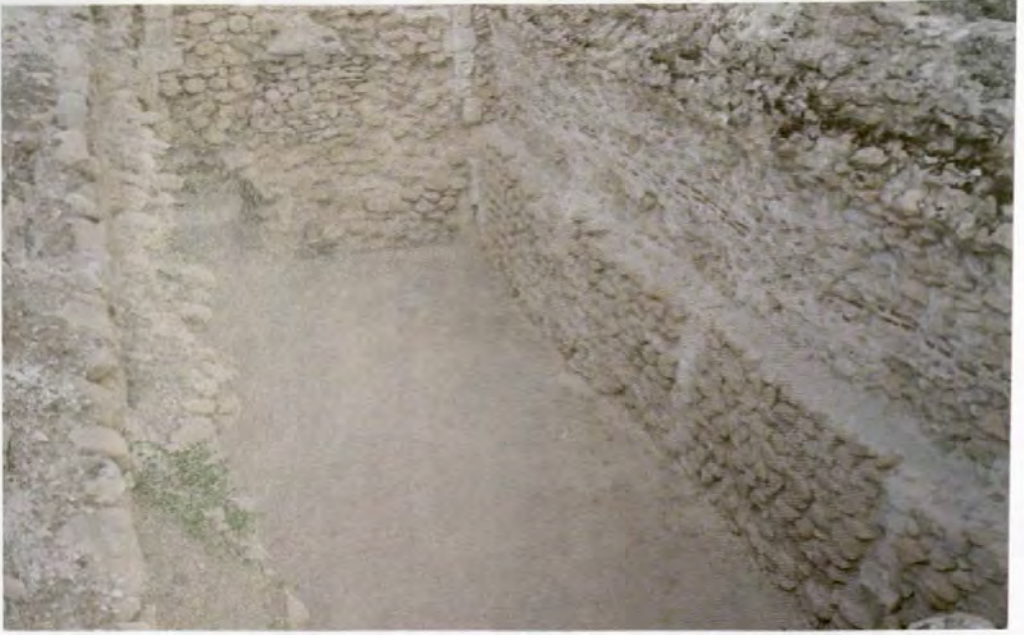
Resim 171: Sarayın doęu salonlarından birisi (Cephanelik).

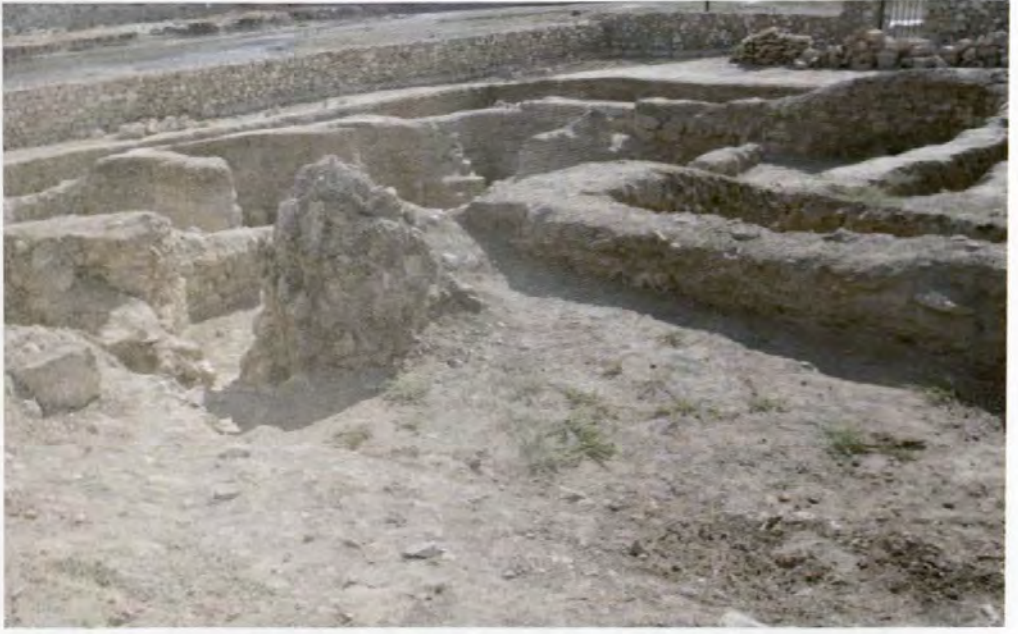
Resim 194: Sıcaklık kısmında kazı çalışmaları.

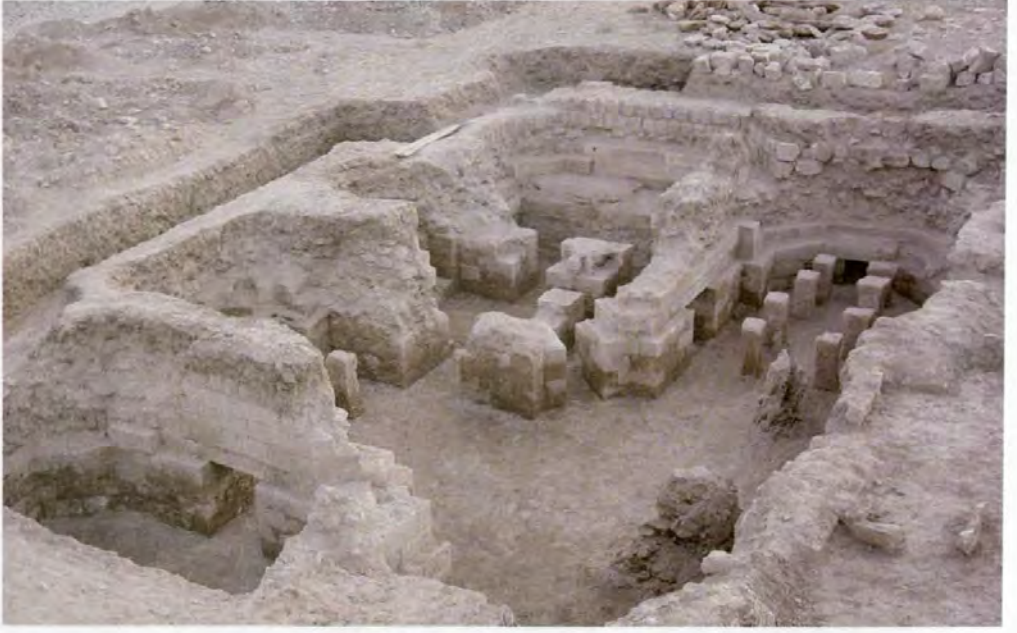
Resim 198: Sıcaklık ve cehennemlik, güney bölümü.

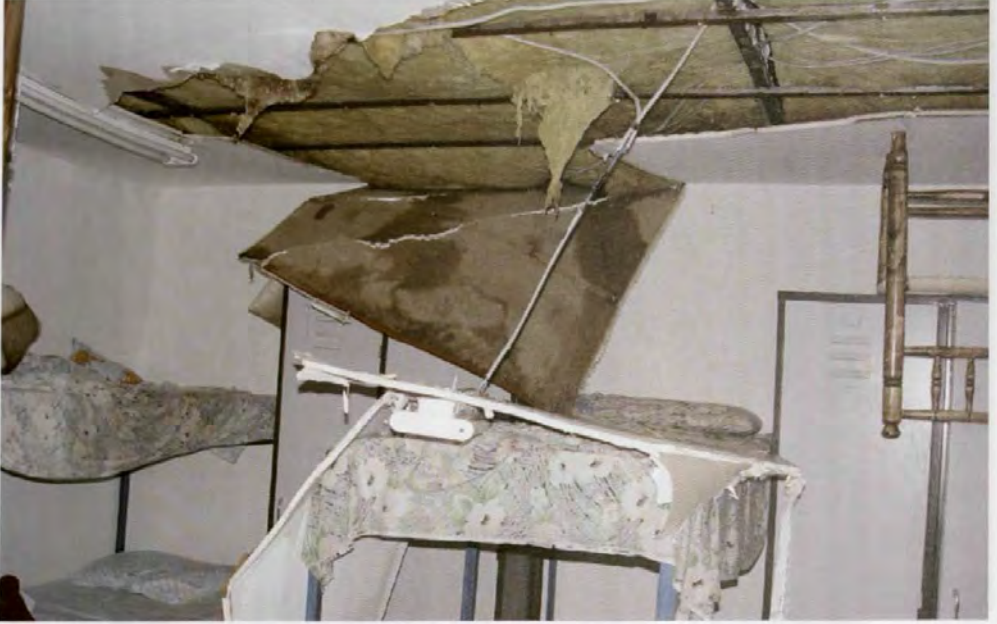
Resim 272: Kazı Evi'nde hasar.

11.08.2005 tarihinde meydana gelen afette çöken kazı evinin çatısı tamamen değiştirilerek yeniden elden geçirilmiş, hasar gören diğer kısımlar onarılmıştır (Resim 272-273).

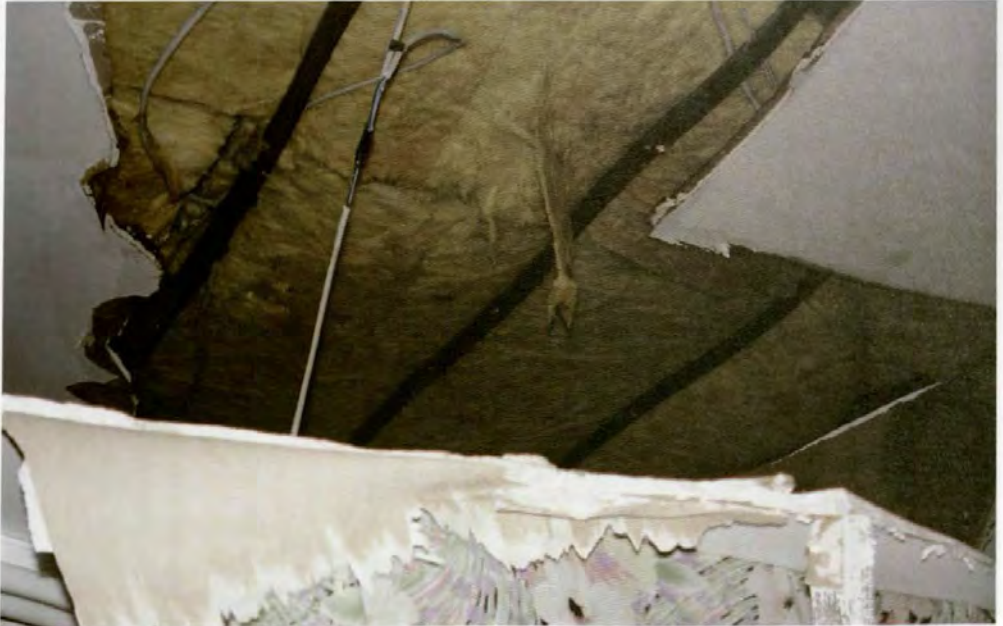
Resim 273: Kazı Evi'nde hasar.
